UV 老化箱的喷淋功能是模拟自然降雨环境、完成产品耐候性综合测试的关键环节，其正常运行直接决定试验的真实性与数据精准度。不少企业在使用过程中，常出现喷淋不出水、水量不均、喷淋角度偏差等故障，不仅影响测试进度，还可能导致试验结果失真。东莞皓天深耕试验设备领域多年，结合海量运维经验，详解喷淋功能常见故障及排查解决方法，助力企业快速恢复设备正常运行，降低运维成本。

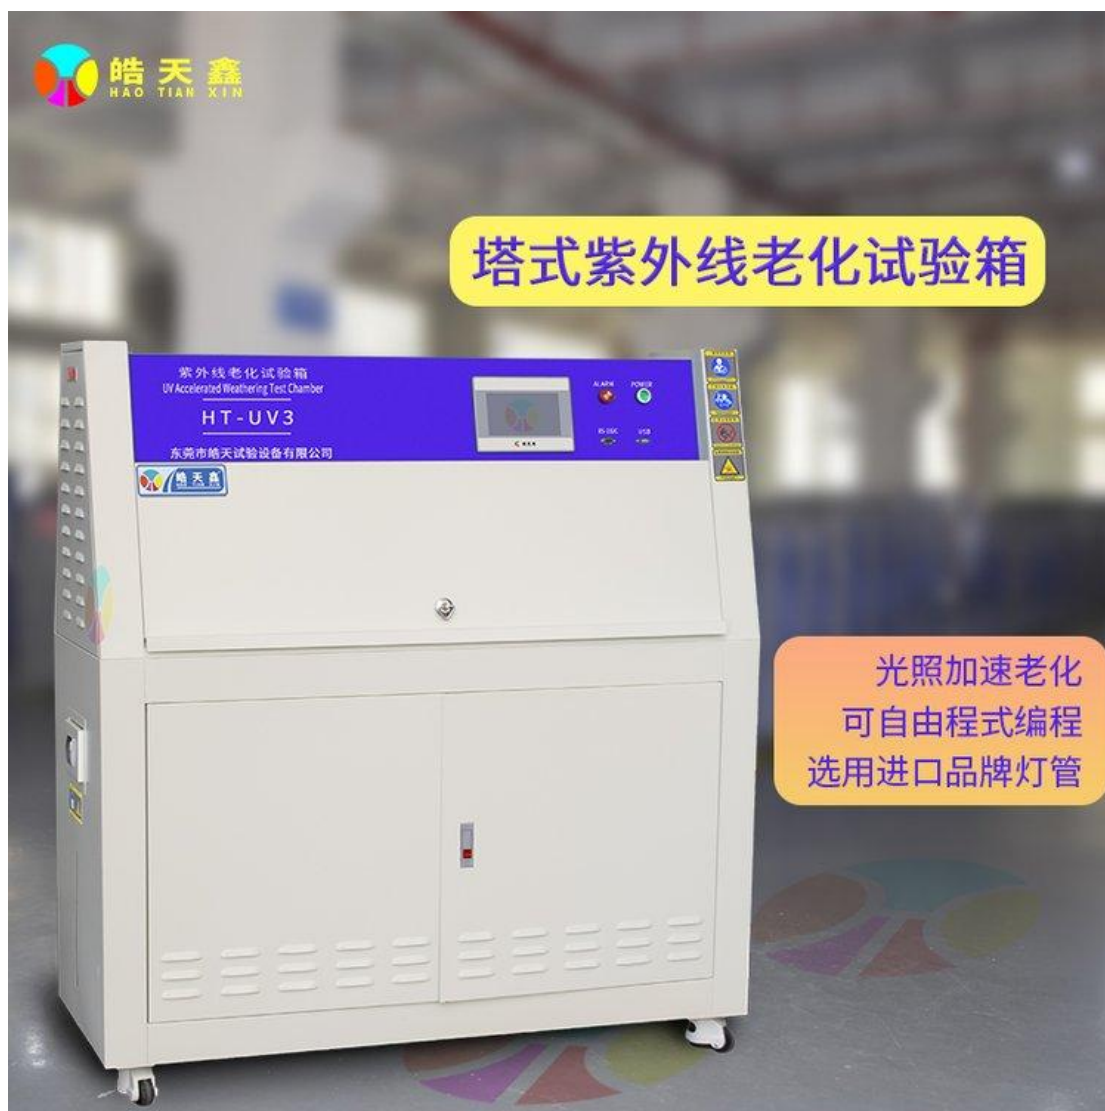
喷嘴堵塞或损坏是导致水量不均、喷淋角度偏差的主要原因。试验过程中，水中杂质易附着在喷嘴处，长期使用会造成堵塞，或喷嘴磨损、变形导致喷淋异常。排查时需关闭设备电源，拆卸喷嘴，用清水冲洗去除杂物，若喷嘴磨损严重，需更换原厂配套喷嘴，确保喷淋均匀。
